**YTELSE AV FETT- NEDBRYTENDE
BIO-PRODUCT GREASOLUX
I KJØTT PRODUKSJONS FABRIKK
OG KOMMUNALE RENSEANLEGG**

Kort beskrivelse av avløpsvannbehandlings systemet fra ett kjøtt fabrikk og fra byen

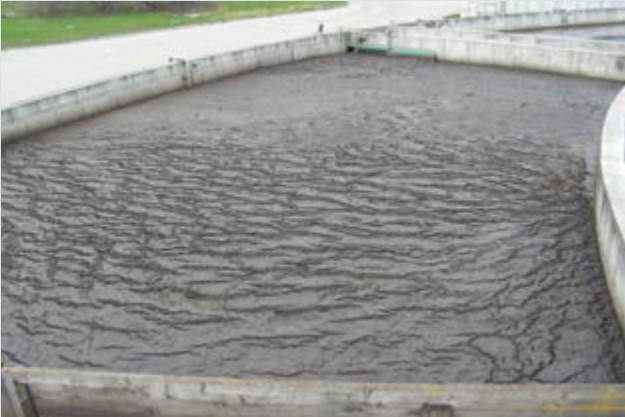
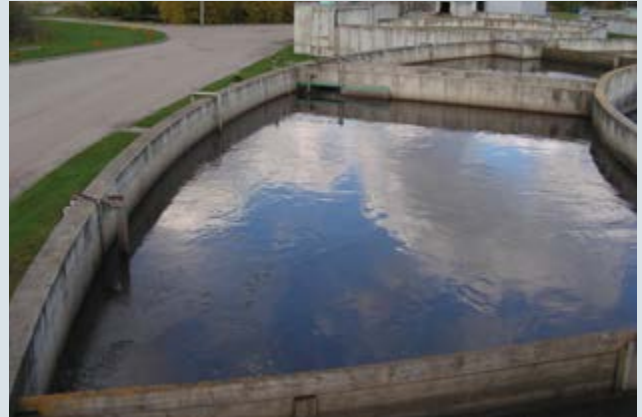
1 pic. Renseanlegg før og under GREASOLUX bruk

teppet av fettete slam forsvunnet fra overflaten av luftesonen og sedimenterings tanken for renseanlegget.

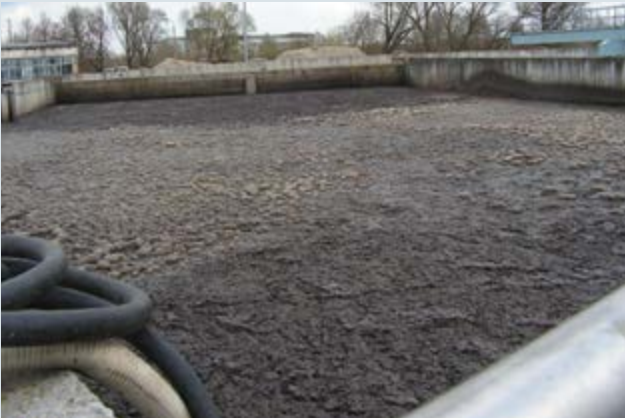
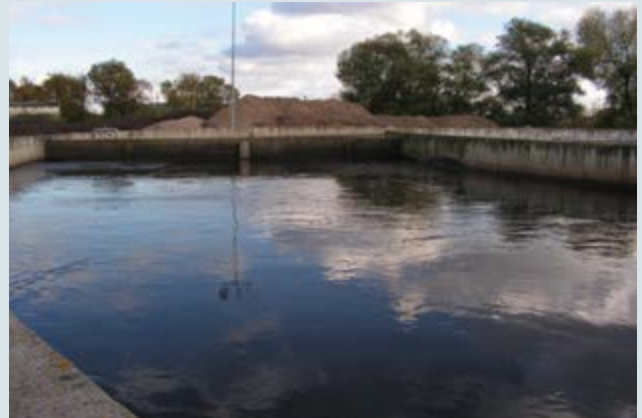
2 pic. Effekt av GREASOLUX på aktiv slam i luftetanken

- De fettnedbrytende mikroorganismene ble vellykket med å ta over lufte bassenger av renseanlegget. Den nåværende spredningen i de aktive slammikroorganismer ble utvidet med de spesielle, fett nedbrytende mikroorganismenes effektivitet av fett nedbrytning var betraktelig økt.

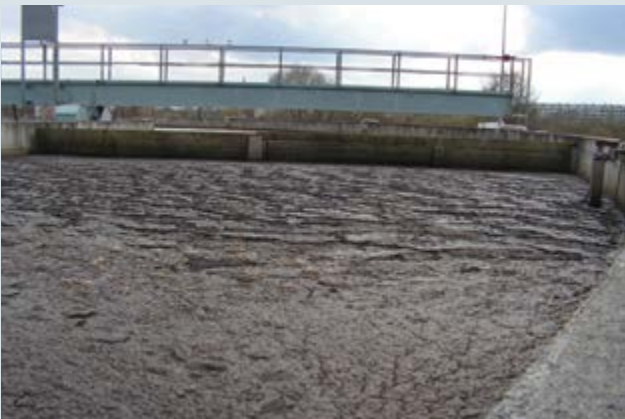
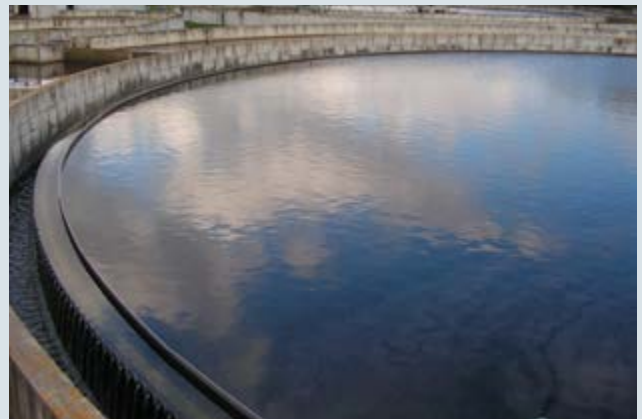
3 pic. Slamsammlingstank før og under bruk av GREASOLUX
